## SELBSTFAHRENDE GELENKTELESKOP-ARBEITSBÜHNE SGT 12 A HYB mit Allradantrieb

**Artikelnummer:** SGT 12 A Hyb

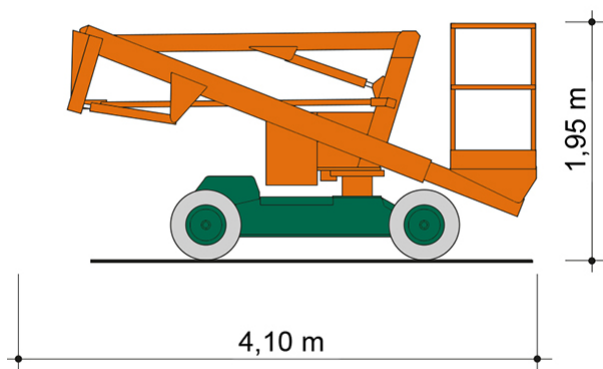
| <b>Arbeitshöhe (m)</b> | 12.25 |
| <b>Plattformhöhe (m)</b> | 10.25 |
| <b>max. seitliche Reichweite (m)</b> | 6.1 |
