## SELBSTFAHRENDE GELENKTELESKOP-ARBEITSBÜHNE SGT 12 A HYB mit Allradantrieb

**Artikelnummer:** SGT 12 A Hyb

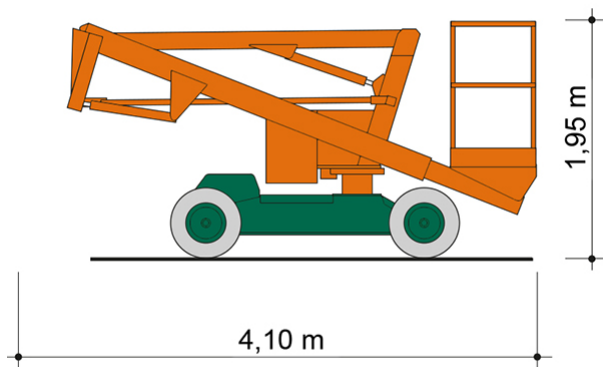
| <b>Arbeitshöhe (m)</b> | 12.25 |
| <b>Plattformhöhe (m)</b> | 10.25 |
| <b>max. seitliche Reichweite (m)</b> | 6.1 |
| <b>Korbbreite (m)</b> | 0.65 |
| <b>Korblänge (m)</b> | 1.1 |
| <b>max. Korbnutzlast (kg)</b> | 200 |
| <b>Fahrzeuglänge (m)</b> | 4.1 |
| <b>Breite (m)</b> | 1.62 |
| <b>Höhe (m)</b> | 1.95 |
| <b>Gewicht (kg)</b> | 3330 |
