## SELBSTFAHRENDE GELENKTELESKOP-ARBEITSBÜHNE SGT 12 E V

**Artikelnummer:** SGT 12 E V

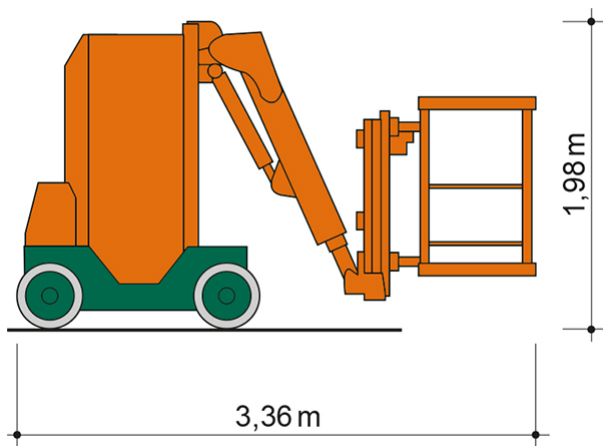
| <b>Arbeitshöhe (m)</b> | 12 |
| <b>Plattformhöhe (m)</b> | 10 |
| <b>Übergreifhöhe (m)</b> | 7 |
| <b>max. seitliche Reichweite (m)</b> | 5.15 |
